2022-02-25

Provfiske Sydvästra Skåne 2021

Under 2021 har 15 lokaler provfiskats i vattendrag längs Sydvästra Skåne. Några av dessa vattendrag har undersökts tidigare. Elfisket har utförts av Eklövs Fiske och Fiskevård på uppdrag av Sydvästra Skånes Vattenråd.

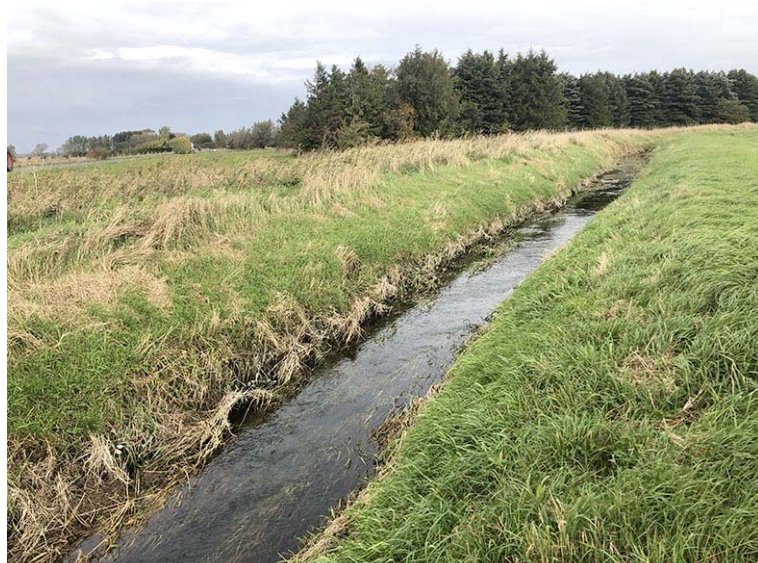
Anmärkning: Lokalen är belägen i nedre delen av Gessiebäcken, norr Gessie villastad, ca 900 m från havet. Biotopen utgörs av en dikad rak sträcka med jämn botten, rikligt med sand, ingen beskuggning samt rikligt med övervattens vegetation. Lokalen har tidigare undersökts (1965, 1994, 2020), då erhöles småspigg (1965, 1994), storspigg (1994), ål (1994) och öring (1994, 2020). Vid fisket 2020 registrerades en låg täthet av öring (0+). Vid fisket 2021 var åfåran mer eller mindre igenväxt som medförde att det var svårt att genomföra ett effektivt fiske. Ingen fisk registrerades.

Ekologisk status: Dålig

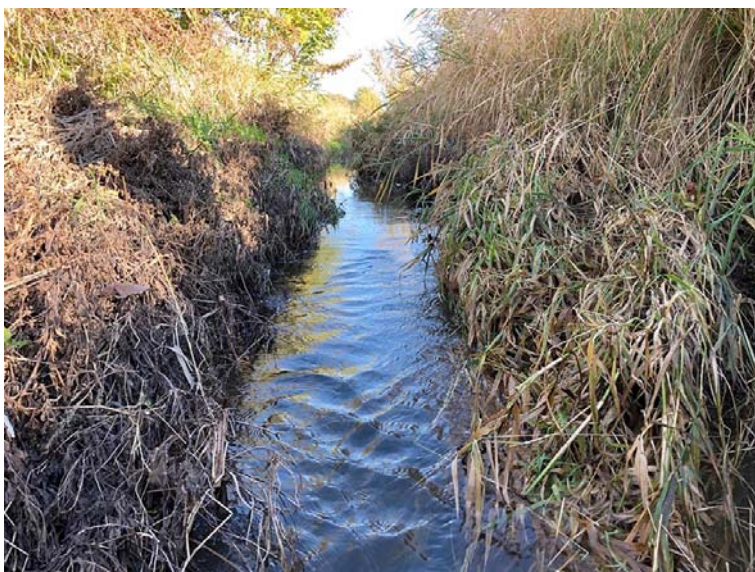
Anmärkning: Lokalen är belägen i nedre delen av Vellingebäcken, väster om Vellinge, ca 1,5 km från havet. Biotopen utgörs av en dikad rak sträcka, låg beskuggning med varierande bottensubstrat, grus, sten och sand. Lokalen har tidigare undersökts (1965, 1994, 2020), då erhöles småspigg (1994), storspigg (1994), signalkräfta (1994, 2020) och öring (1994, 2020). Vid fisket 2020 registrerades även en invasiv art, svart smörbult, som har sin naturliga utbredning i Svarta havet. Lokalen klassas med otillfredsställande ekologisk status på grund av förekomst av småspigg som är en förorenings tålig art. Vid expert bedömning klassas lokalen dock med måttlig ekologisk status på grund av hög täthet av öring (Eklöv 2022).

Ekologisk status: Otillfredsställande (måttlig)

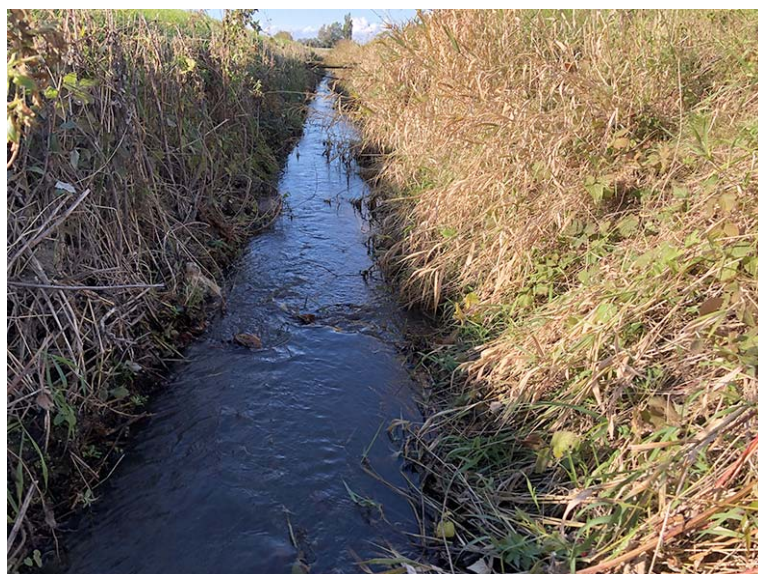
Anmärkning: Lokalen är belägen i nedre delen av Bernstorpsbäcken sydväst om Vellinge, ca 1,1 km från havet. Biotopen utgörs av en dikad rak sträcka, låg beskuggning med varierande bottensubstrat, sand, grus, och sten. Lokalen har tidigare undersökts (1965, 1994), då erhöles småspigg (1994). Lokalen klassas med otillfredsställande ekologisk status på grund av förekomst av småspigg som är en förorenings tålig art.

Ekologisk status: Otillfredsställande

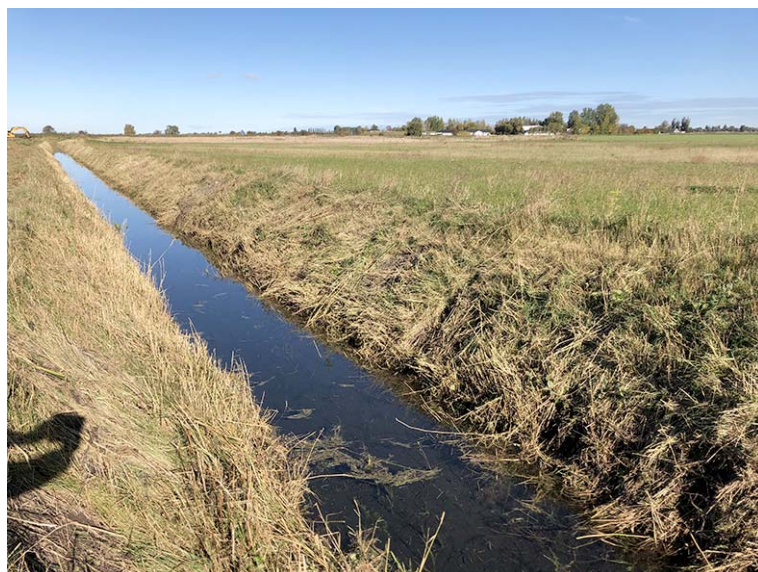
Anmärkning: Lokalen är belägen i nedre delen av Hammarsbäcken nordost om St. Hammar, ca 1,2 km från havet. Biotopen utgörs av en dikad rak sträcka, låg beskuggning med jämn botten med finsediment och sand. Lokalen har inte tidigare undersökts. Lokalen klassas med otillfredsställande ekologisk status på grund av förekomst av småspigg som är en förorenings tålig art. Vid expert bedömning klassas lokalen dock med dålig ekologisk status på grund av enbart förekomst av småspigg (Eklöv 2022).

Ekologisk status: Otillfredsställande (dålig)

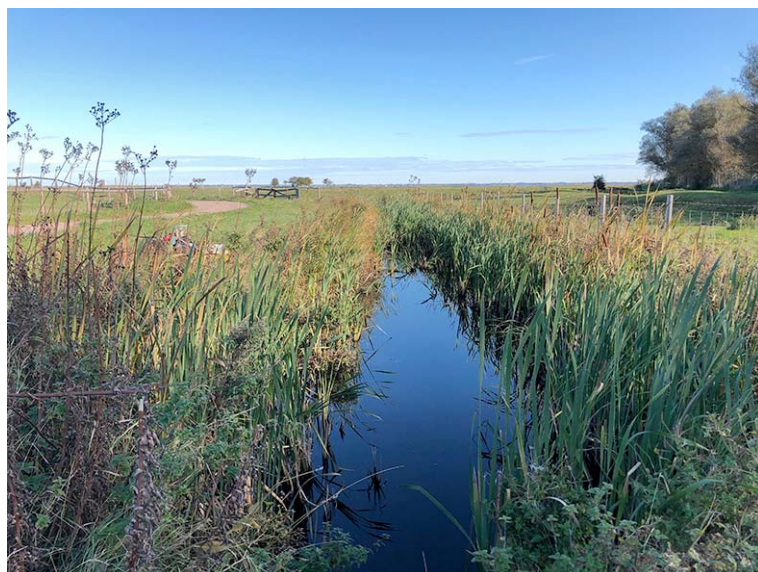
Anmärkning: Lokalen är belägen i nedre delen av Bredvägsbäcken norr om Skanör, ca 0,6 km från havet. Mindre dike som rinner öppet genom betesmark. Rikligt med mjukt sediment (reducerat, svavelväte). Lokalen har inte tidigare undersökts. Lokalen klassas med dålig ekologisk status på grund av ingen förekomst av fisk.

Ekologisk status: Dålig

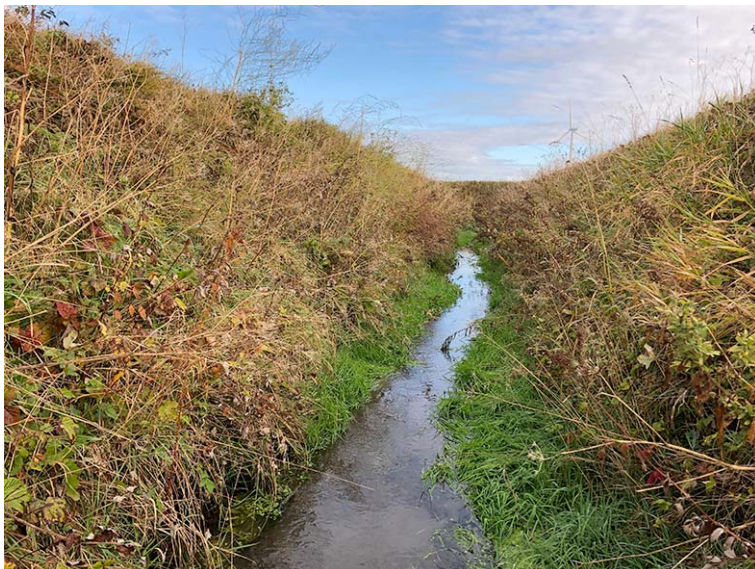
Anmärkning: Lokalen är belägen i nedre delen av Fredhögsbäcken sydost om Höllviken, ca 0,7 km från havet. Biotopen utgörs av en dikad rak sträcka, låg beskuggning med jämn botten med sand, finsediment och sten. Lokalen har tidigare inte undersökts. Lokalen klassas med dålig ekologisk status på grund av ingen förekomst av fisk.

Ekologisk status: Dålig

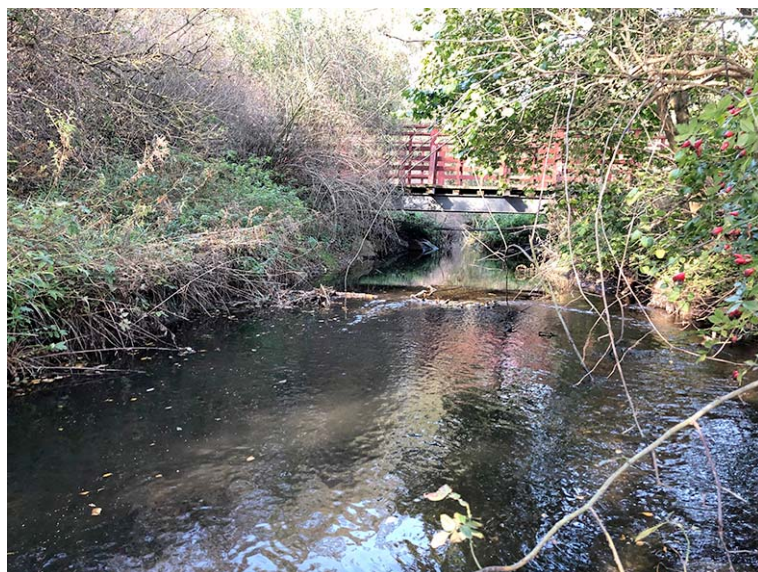
Anmärkning: Lokalen är belägen i nedre delen av Albäcken ost om Trelleborg, ca 0,3 km från havet. Biotopen utgörs av en rensad rak sträcka, måttlig beskuggning med relativ jämn botten med finsediment och sten. Lokalen har tidigare undersökts (1964, 1994). Vid fisket 1964 fångades abborre, småspigg, storspigg, skrubbskädda. Vid fisket 1994 fångades abborre, mört, gädda, småspigg, storspigg, skrubbskädda och ål. År 2020 fiskades en sträcka nedströms riksvägen, E6 (ca 40 m nedströms). Vid fisket 2020 fångades silverruda som vid fisket 2021, silverrudan är en invasiv art, tidigare känd förekomst i Sverige är från Gotland (Artdatabanken). Lokalen klassas med dålig ekologisk status på grund av låg täthet av fisk och frånvaro av laxfisk.

Ekologisk status: Dålig

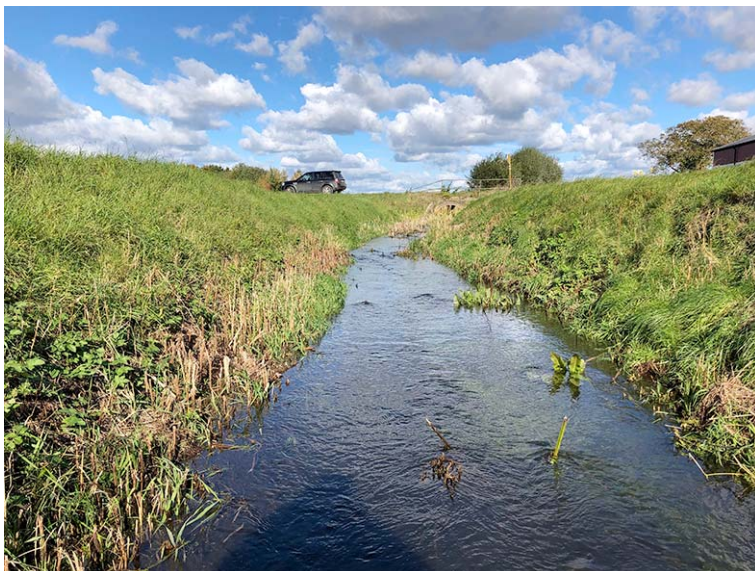
Anmärkning: Lokalen är belägen i nedre delen av Ståstorpsån, väster om Trelleborg, ca 1,8 km från havet. Biotopen utgörs av en dikad rak sträcka, låg beskuggning med jämn botten med sand, finsediment och sten. Lokalen har tidigare undersökts (1999, 2002, 2012), då erhöles mört (2002), småspigg (1999, 2002), storspigg (1999, 2002, 2012), signalkräfta (2002), ål (1999, 2002) och öring (1999, 2002, 2012). Lokalen klassas med dålig ekologisk status på grund av låg täthet av fisk och förekomst av småspigg som är en förorenings tålig art.

Ekologisk status: Dålig

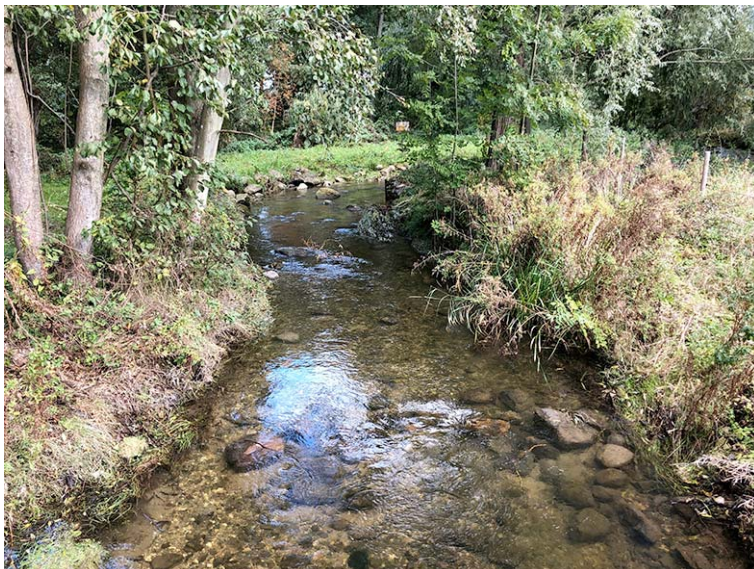
Anmärkning: Lokalen är belägen i nedre delen av Dalköpingeån, öster om Trelleborg, ca 0,3 km från havet. Biotopen utgörs av en återställd strömvattenbiotop, måttlig beskuggning med ojämn botten med sten och block. Två lokaler har tidigare undersökts i anslutning till varandra (1961, 1993, 1994, 2006, 2020), då erhöles småspigg (1961, 1993, 1994, 2006, 2020), storspigg (1993, 1994, 2002), ål (1993, 1994, 2020) och öring (1961, 1993, 1994, 2006, 2020). Lokalen klassas med hög ekologisk status på grund av hög täthet av öring och frånvaro av föroreningstålga artar.

Ekologisk status: Hög

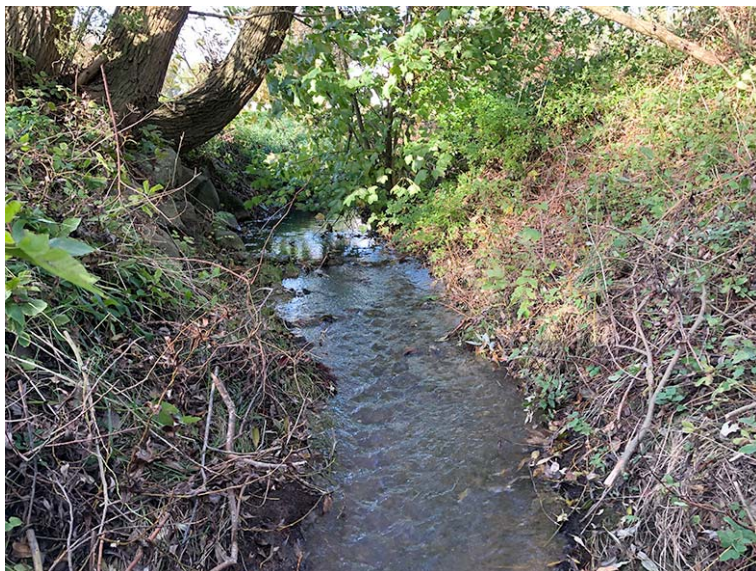
Anmärkning: Lokalen är belägen i nedre delen av Gislövsån, väster om Gislövsläge, ca 0,3 km från havet. Biotopen utgörs av en dikad rak sträcka, måttlig beskuggning med intermediär botten med sten och grus. Lokalen har tidigare undersökts (1965, 1994, 2006, 2020), då erhöles småspigg (1994, 2006) och öring (1994, 2006, 2020). Lokalen klassas med god ekologisk status på grund av hög täthet av öring och frånvaro av föroreningsstålga arter.

Ekologisk status: God

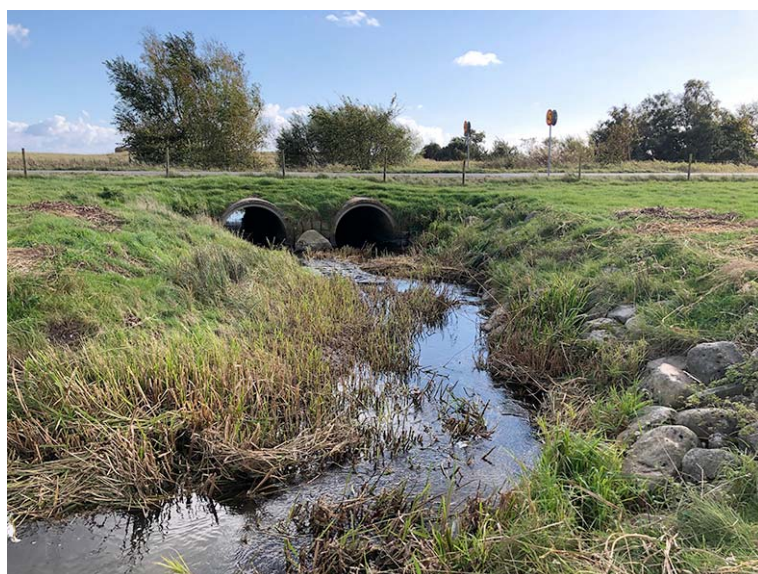
Anmärkning: Lokalen är belägen i nedre delen av Äspöån, öster om Smygehamn, ca 0,25 km från havet. Biotopen utgörs av en biotopåterställd dikad sträcka, låg beskuggning med intermediär botten med sten och block. Lokalen har tidigare undersökts (1961, 1994, 2020), då erhöles småspigg (1961, 1994), storspigg (1994), ål (1961, 1994, 2020) och öring (1994). Lokalen klassas med otillfredsställande ekologisk status på grund av måttlig täthet av öring och förekomst av föroreningstålga arter.

Ekologisk status: Otillfredsställande

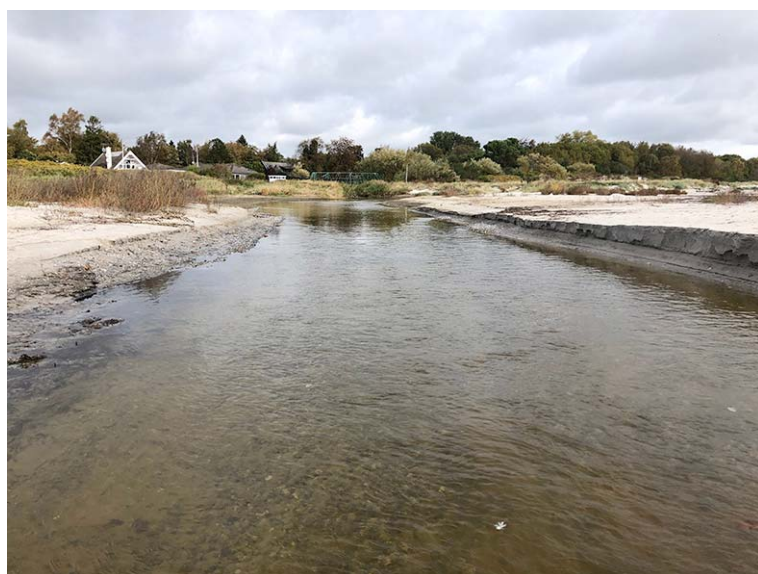
Anmärkning: Lokalen är belägen mynningen av Tullstorpsån, vid Skateholm, ca 50 m från havet. Ån rinner över en strandäng, låg beskuggning med jämn botten med sand och grus. Lokalen har inte tidigare undersökts. Lokalen klassas med dålig ekologisk status på grund av avsaknad av laxfisk och förekomst av föroreningstålga arter, som småspigg och ål.

Ekologisk status: Dålig

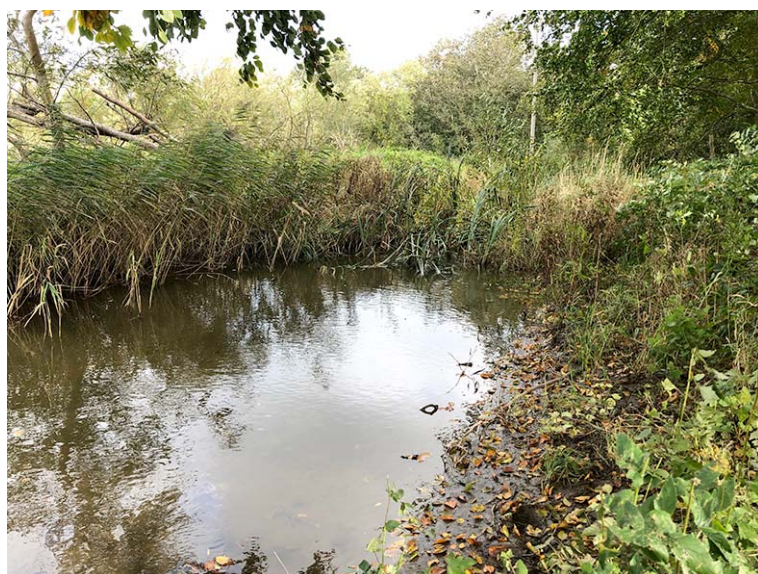
Anmärkning: Lokalen är belägen i nedre delen av Vemmenhögsån, öster om Skateholm, ca 0,7 km från havet. Vemmenhögsån är ett mindre tillflöde till Tullstorpsån. Biotopen utgörs av en dikad rak sträcka, måttlig beskuggning, med mjuk sedimentbotten. Lokalen har tidigare inte undersökts. Lokalen klassas med dålig ekologisk status på grund av ingen förekomst av årsungar (0+) av öring och förekomst av föroreningstålga arter.

Ekologisk status: Dålig

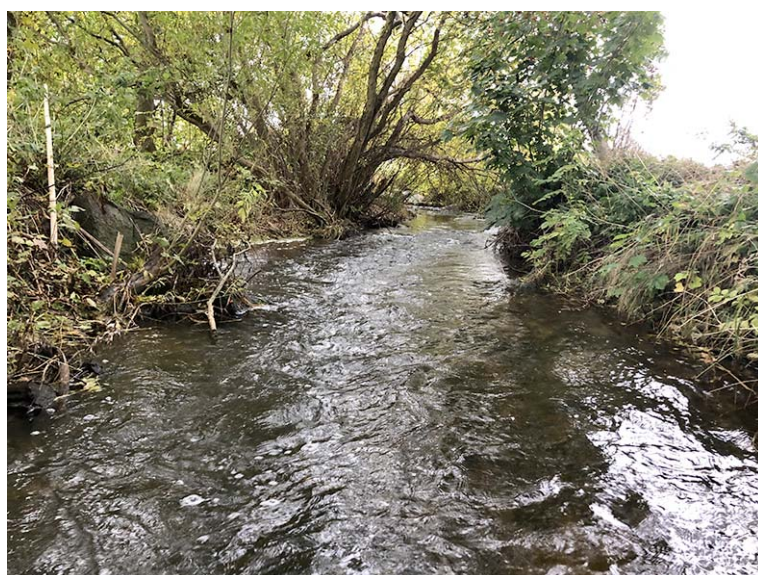
Anmärkning: Lokalen är belägen i nedre delen av Dybäcksån, vid Hörtehamn, ca 0,1 km från havet. Biotopen utgörs av en rensad sträcka, måttlig beskuggning, med intermediär botten med sten och block. Lokalen har tidigare inte undersökts, men en lokal i anslutning nedströms har undersökt tidigare (1962, 1990-2021), då erhöles abborre, id, signalkräfta, småspigg, skrubba, ål och öring. Vid fisket 1962 fångades enbart småspigg. Lokalen klassas med otillfredsställande ekologisk status på grund av måttlig täthet av öring och förekomst av föroreningstålga arter.

Ekologisk status: Otillfredsställande

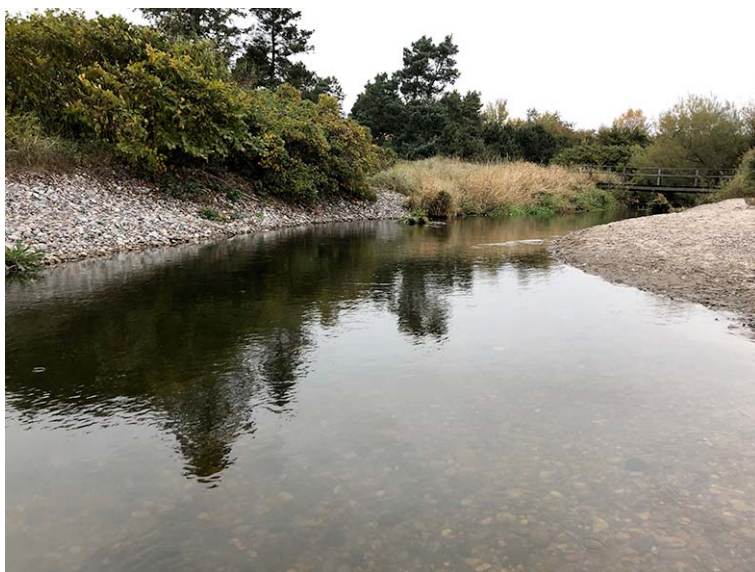
Anmärkning: Lokalen är belägen vid mynningen av Skivarpsån, nordost om Abbekås, ca 10 m från havet. Ån rinner över en strandäng, låg beskyddning med intermediär botten med sten, sand och grus. Lokalen har tidigare undersökts (1965, 1994, 2020), då erhöles sandstubb (2020), skrubba (1994, 2020), ål (1994, 2020) och öring (1994, 2020). Lokalen klassas med måttlig ekologisk status på grund av hög täthet av öring och låg täthet av föroreningståliga arter.

Ekologisk status: Måttlig
