## BRANDSTATIONEN SMYGEHAMN

Kulturhistorisk bedömning

2024-09-18

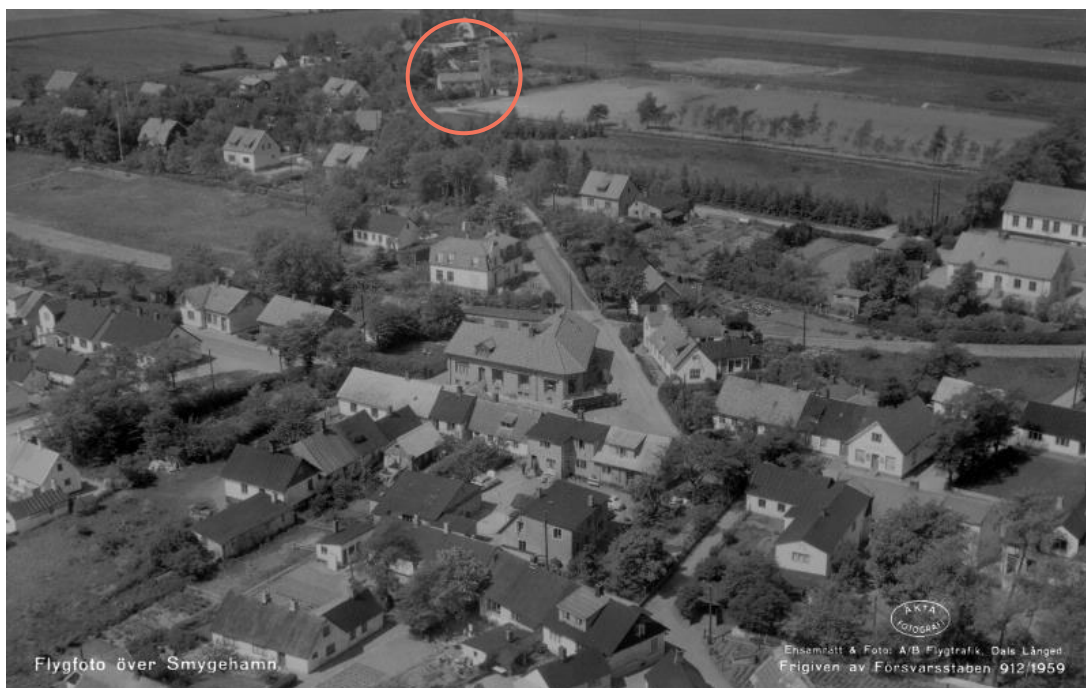
Flygfoto över Smygehamn 1959. Längst upp i bild syns idrottsplatsen till höger och brandstationen med sitt torn inom orange markering. Foto: AB Flygtrafik

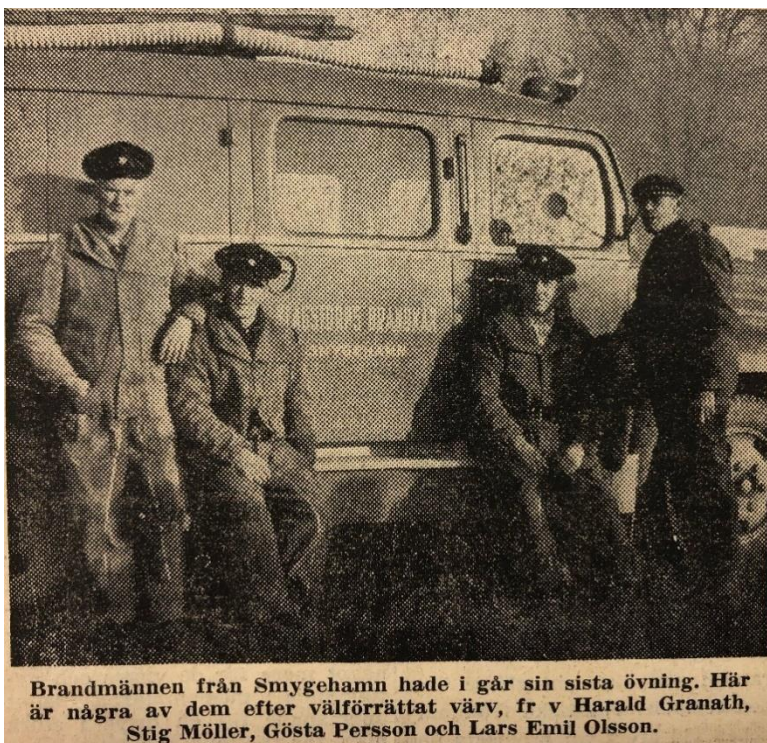
Tidningsklipp, troligen ur Trelleborgs Allehanda, november 1964, där det rapporteras om Smygehamnsbrandkårens sista övning. På bilden syns troligen den till brandbil ombyggda Chevrolet-lastbilen som brandkåren haft sedan starten.

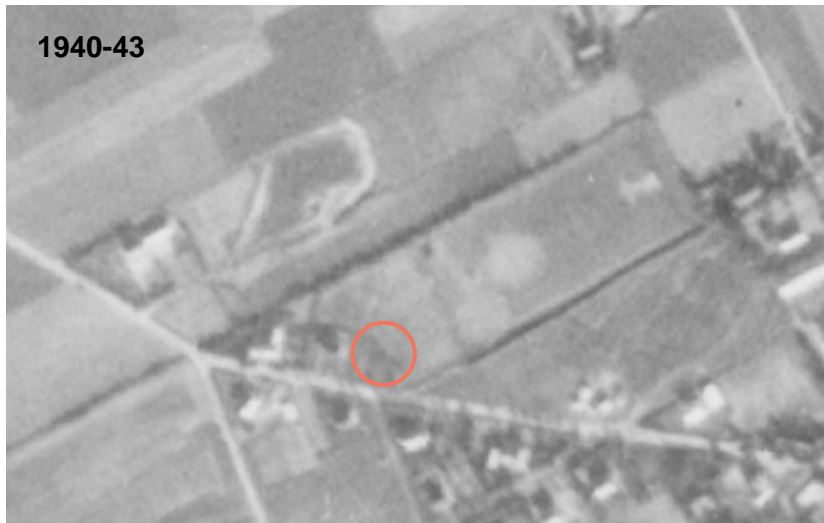
Ortofoto 1940-47. Brandstationens ungefärliga läge markerat. Byggnaden är ännu inte uppförd, bilden måste vara tagen före byggnadens färdigställande 1943. Källa: kartbild.nu

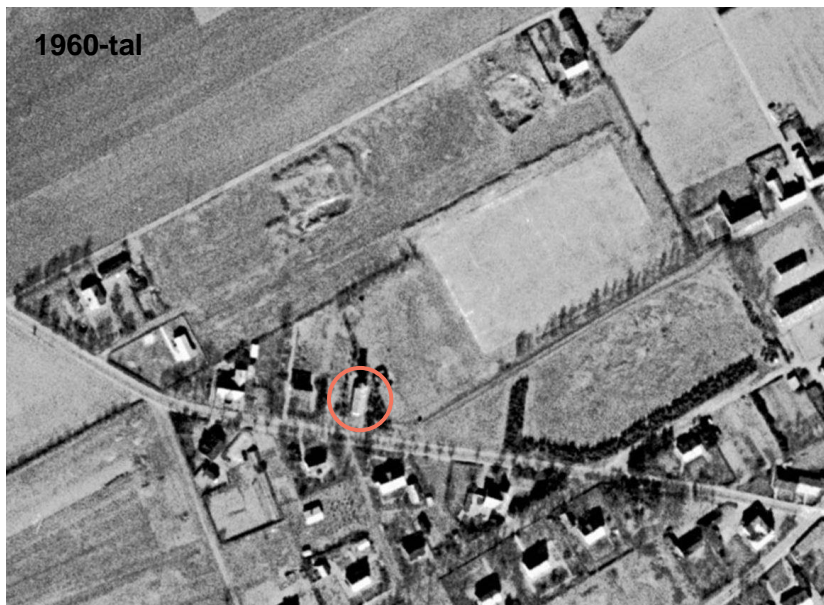
Ortofoto från omkring 1960. Brandstationen inom röd cirkel. Bostadsbebyggelsen har expanderat något söderut. Källa: Lantmäteriet

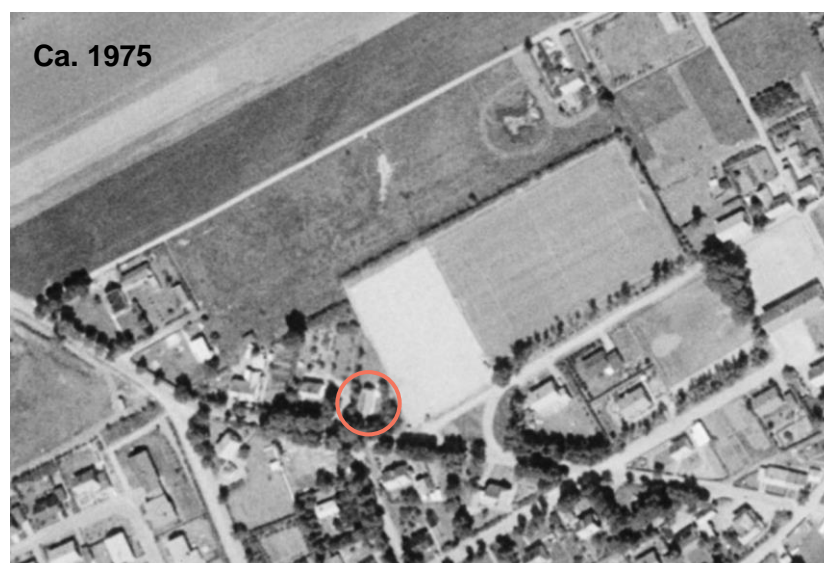
Ortofoto från omkring 1975. Brandstationen inom röd cirkel. Idrottsplanen har utökats västerut och angränsar nu direkt till byggnaden. I vänstra hörnet syns att bostadsbebyggelsen expanderat ytterligare. Källa: Lantmäteriet

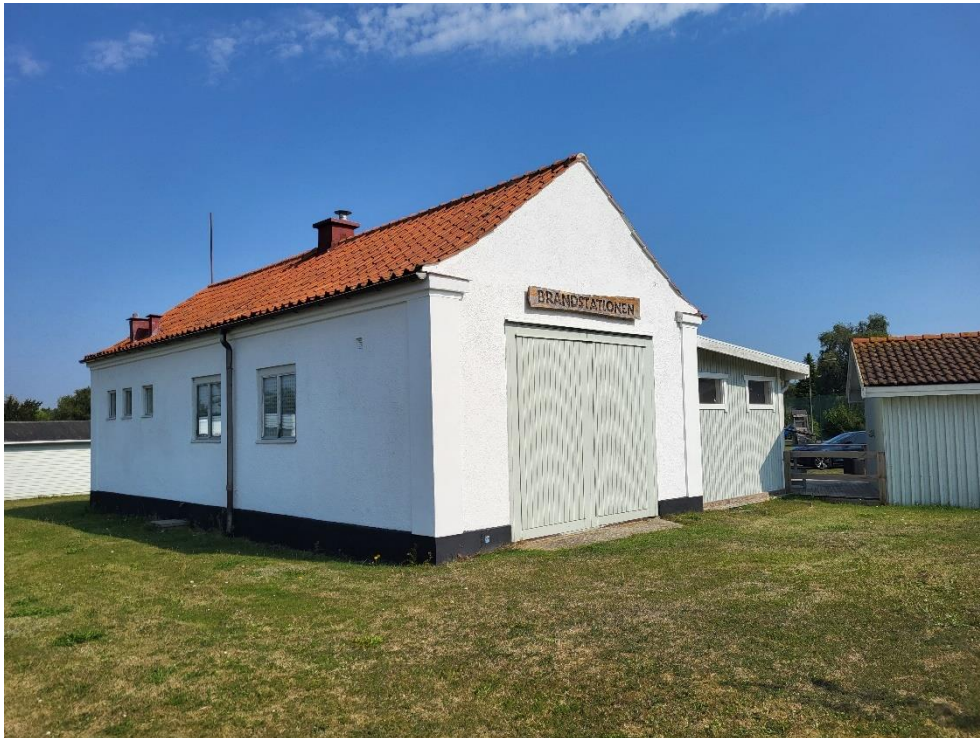
Vy från sydväst.

Brandstationen har en rektangulär plan och är uppförd till en vånings höjd med stomme av tegel. Sockeln är svagt utskjutande, putsad och avfärgad svart. Fasaderna är putsade och avfärgade vita. Väggytorna är utförda i puts med en grövre ytstruktur, medan dekorativa element i form av utskjutande hörnpilastrar och profilerade takfotslistor är slätputsade. I gaveln mot söder finns en större öppning i muren och en port med dubbla bräddörrar målade i ljusgrå kulör. Den stora dörröppningen och portarna berättar något om byggnadens ursprungliga funktion som brandstation; detta har möjliggjort uppställning och utfart för brandbilen. I gaveln mot norr finns en enkel bräddörr och en lucka i gavelröstet. I gavelpetsen sitter en flaggstång. Fönsterna är vita, rektangulära en- eller tvåluftsfönster, som är få till antalet och placerade på långsidorna. Fönsterna i fasaden mot väst är utbytta, medan de i fasaden mot öst är äldre och möjligen ursprungliga. Byggnaden är tillbyggd i öst med en halvöppen struktur i grå träpanel, försedd med papptäckt pulpettak och ett trädäck. Anslutande till trädäcket och tillbyggnaden är en liten bod som verkar inrymma en kiosk för föreningsverksamheten. Brandstationens tak är ett sadeltak med något svängd profil på takfallen, och taktäckning av rött enkupigt vingtegel. Gavlarna är helt utan takutsprång, medan taket skjuter ut något på långsidorna för att möta de profilerade takfotslisterna.

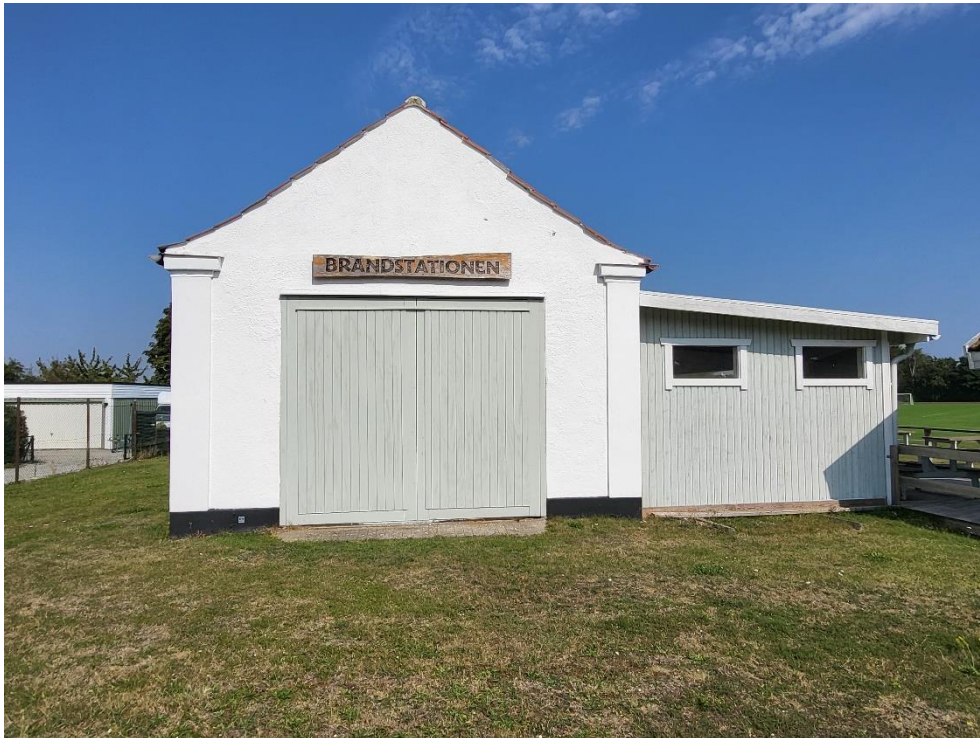
Gavel mot söder med muröppning för stora portar.

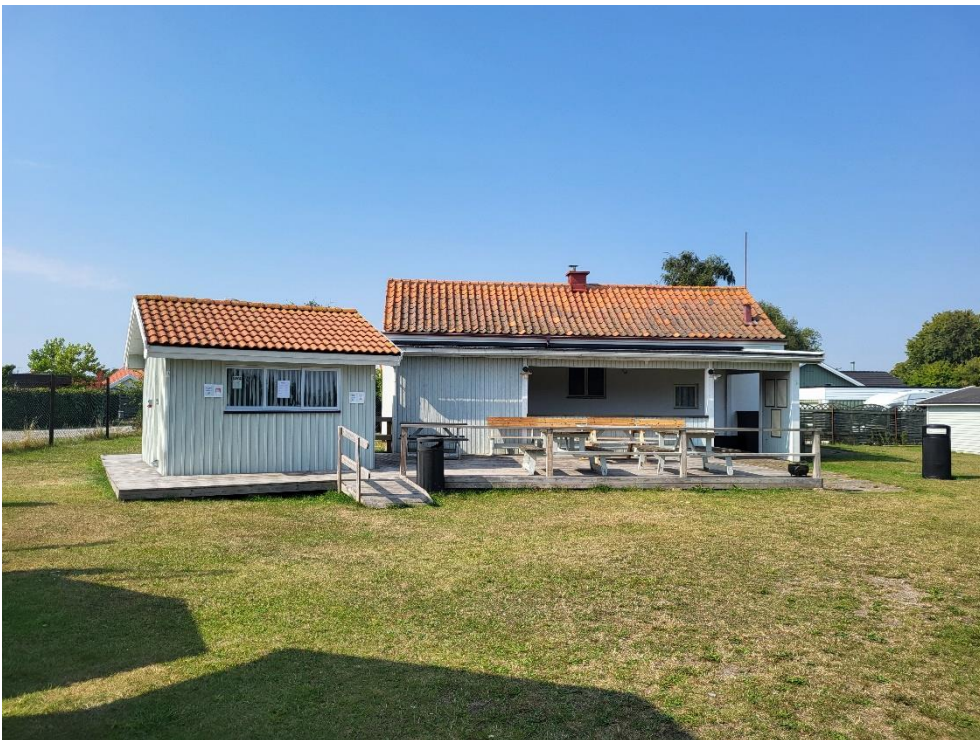
Fasad mot öst, med tillbyggd halvöppen struktur i grå panel och sammanhängande trädäck. Komplementbyggnad troligen inrymmande kiosk till vänster.

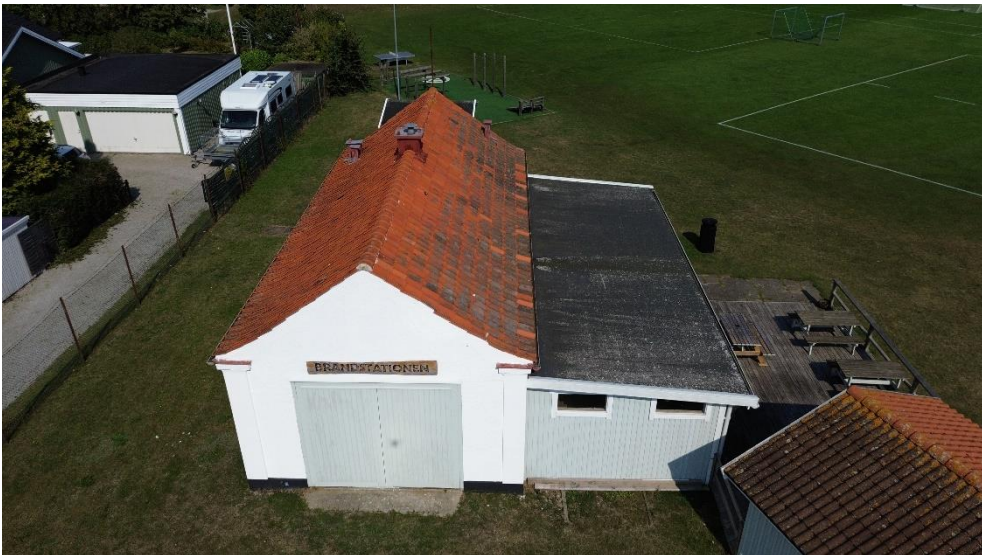
Flygvy från söder. Brandstationen har takbeläggning av enkupigt rött vingtegel. Tillbyggnaden har ett papptäckt pulpettak.

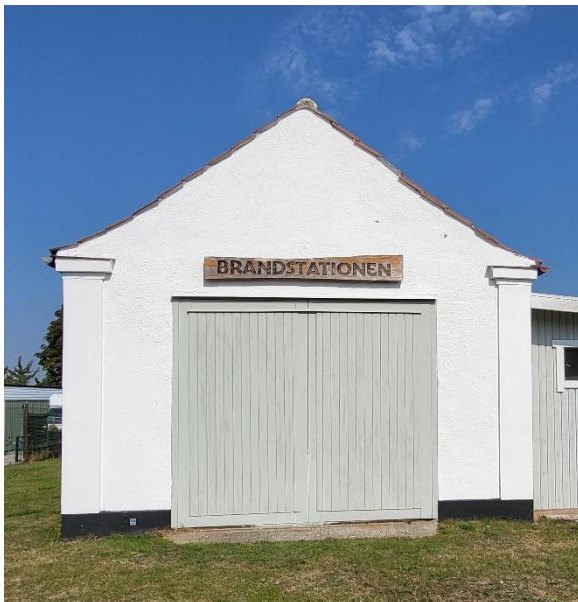
Muröppning (hål för portar) i gavel mot söder.

**q**

Stor muröppning i gavel mot söder ska bevaras och får inte sättas igen.

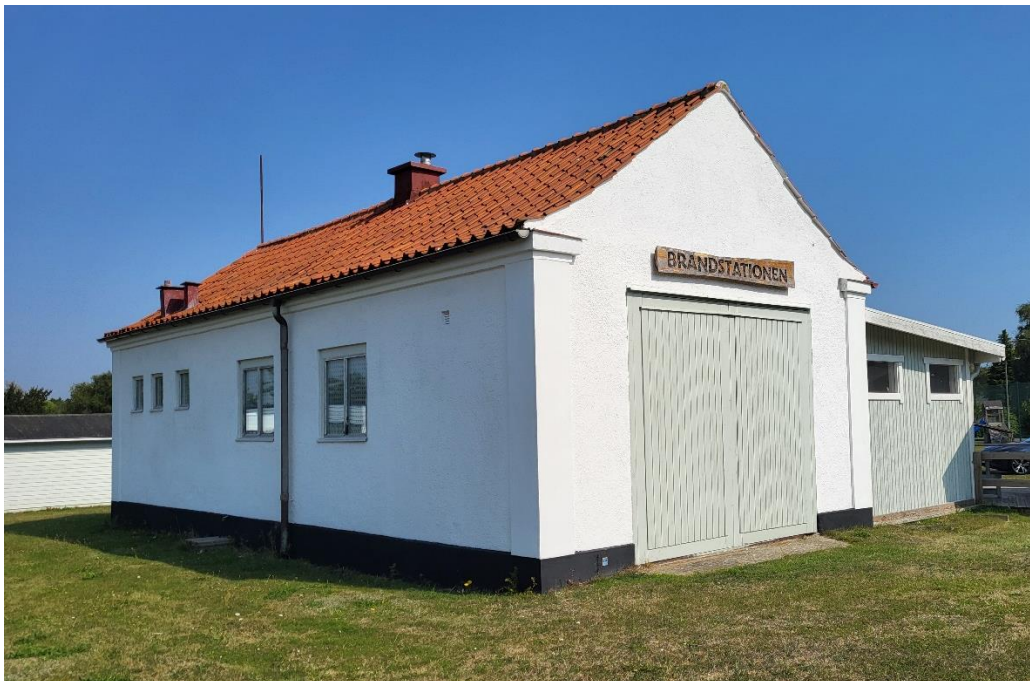
Vita putsfasader med något grov ytstruktur, svart sockel, och slätputsad dekor i form av hörnpilastrar och takfotslistor. Sadeltak med något svängda takfall, gavlar utan taksprång, och takbeläggning av enkupigt rött vingtegel. Portar och dörrar utgörs av enkla bräddörrar av trä.

- Tak ska bibehållas avseende material och utformning. Takfallen ska ha en svängd profil. Gavlarna ska vara utan taksprång. Takbeläggning ska vara enkupigt rött taktegel lika befintligt.
- Fasader ska bibehållas avseende material och utformning och vara vita putsade med svart sockel. Hörnpilastrar och takfotslistor ska vara slätputsade. Övriga väggytor ska ha puts med en grövre ytstruktur.

- Portar och dörrar ska vara av trä och utformas med utgångspunkt i befintligt utseende.
- Fönster ska vara av trä och ha två ospröjsade lugter med mittpost.
