Getingen 1, Trelleborg

PM Geoteknik

GETINGEN 1

GEOTEKNISK UNDERSÖKNING

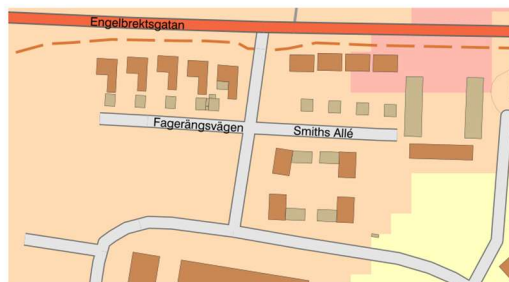
Figur 8.2.1 Jordartskarta www.sgu.se

SGU:s jordartskarta visar att marken i undersökningsområdet består av postglacial sand se figur 8.2.1 nedan. Jorddjupet uppskattas ligga mellan 5 – 10 m enligt SGU:s jorddjupskarta, figur 8.2.2 nedan.
