# Teknisk PM Geoteknik (TPM/Geo)

## Bovieran, Trelleborg

# Bovieran Trelleborg

Datum	2018-12-07
Uppdragsnummer	1320039146
Utgåva/Status	SLUTLIG HANDLING

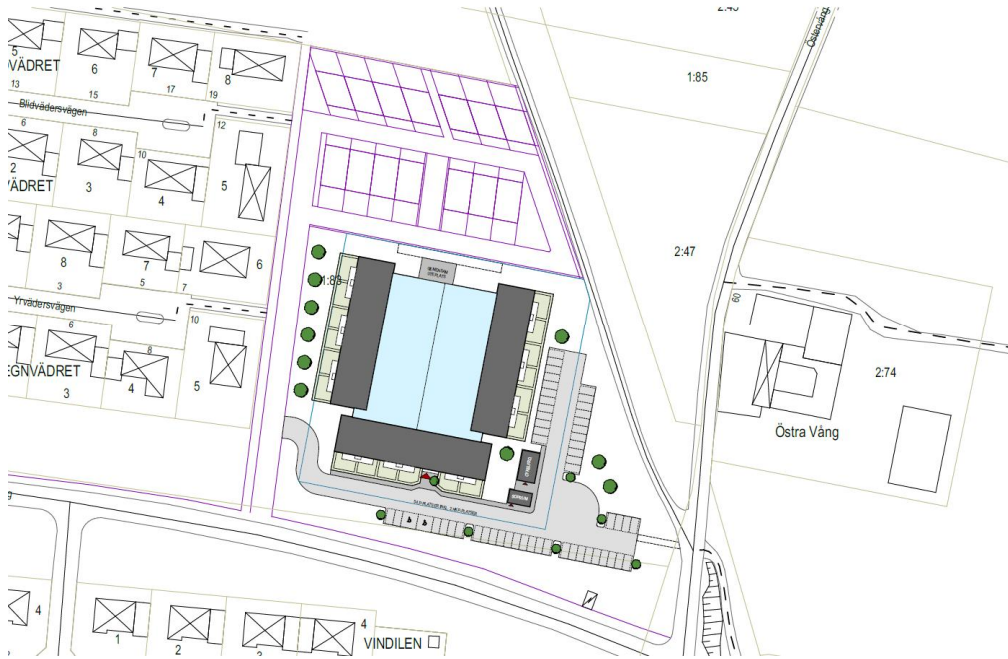
Inom undersökningsområdet är tre flerfamiljshus samt radhus planerade att byggas, Figur 2. Flerfamiljshuset längst i söder är planerat att grundläggas med källare.

Figur 2. Illustrationsskiss av planerad nybyggnation med flerfamiljshus i södra delen av området och radhus i norra delen.
