D329

Trelleborg, del av Västervång 2:25, norr Havregårdsvägen
Geoteknisk undersökning

Markteknisk undersökningsrapport (MUR) och PM – Geoteknik

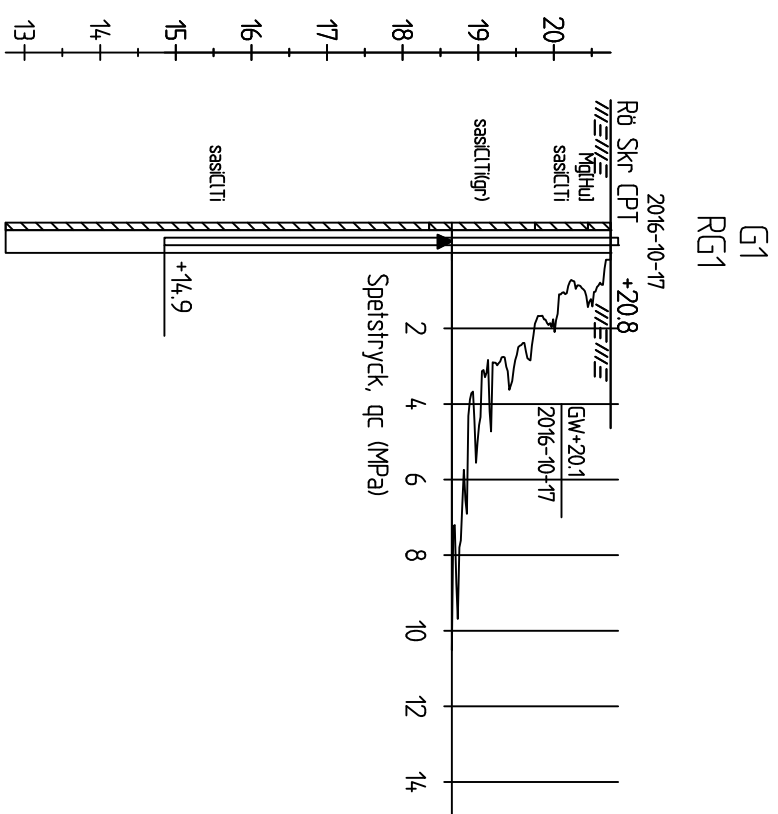
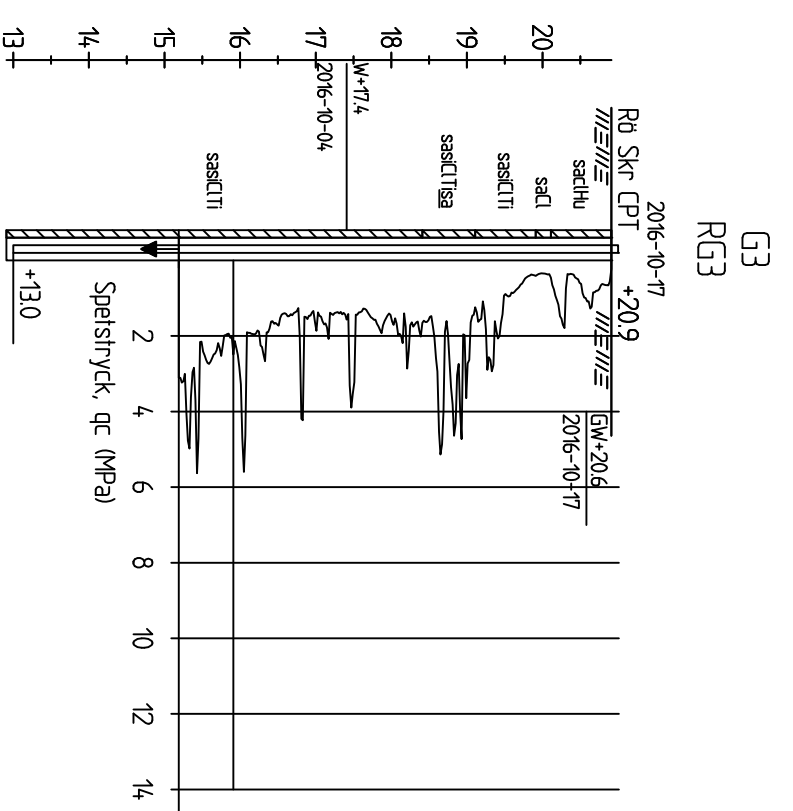
TRELLEBORG KOMMUN
VÄSTERVÄNG 2:25, DEL AV (Sweco)

| • Borrprofiler, (enskilda provpunkter) | <u>ritn. PQ-D329/102</u> |

Borrhål	Djup m	Jordart	Tj	M	w %	Anm
1	0 - 0,3	F/Mulljord	1	6B		
	0,3 - 1,0	sandig siltig Lermorän	3	4B		
	1,0 - 2,4	sandig siltig Lermorän något grusskikt	3	4B		
	2,4 - 8,0	sandig siltig Lermorän	3	4B		grå
2	0 - 0,4	Mulljord	1	6B		
	0,4 - 0,5	sandig siltig Lera	3	4B		
	0,5 - 2,0	sandig siltig Lermorän	3	4B		
	2,0 - 3,0	sandig siltig Lermorän sandskikt	3	4B		
	3,0 - 8,0	sandig siltig Lermorän	3	4B		grå
3	0 - 0,8	sandig lerig Mulljord	4	6A		
	0,8 - 1,0	sandig Lera	3	4B		
	1,0 - 1,8	sandig siltig Lermorän	3	4B		
	1,8 - 2,5	sandig siltig Lermorän sandskikt	3	4B		
	2,5 - 3,0	sandig siltig Lermorän	3	4B		
	3,0 - 8,0	sandig siltig Lermorän	3	4B		grå
4	0 - 0,4	F/Mulljord	1	6B		
	0,4 - 2,7	sandig siltig Lermorän	3	4B		
	2,7 - 6,0	sandig siltig Lermorän	3	4B		grå
5	0 - 0,3	F/Mulljord	1	6B		
	0,3 - 1,0	sandig Lera	3	4B		
	1,0 - 3,2	sandig siltig Lermorän	3	4B		
	3,2 - 6,0	sandig siltig Lermorän	3	4B		grå
6	0 - 0,4	F/Mulljord	1	6B

0,4 - 2,5	sandig siltig Lermorän	3	4B		
	2,5 - 8,0	sandig siltig Lermorän	3	4B		grå
