Trelleborg, Idrottsstaden, Detaljplan

PM Geoteknik

Datum	2023-05-18
Uppdragsnummer	1320061914
Utgåva/Status	Slutlig handling

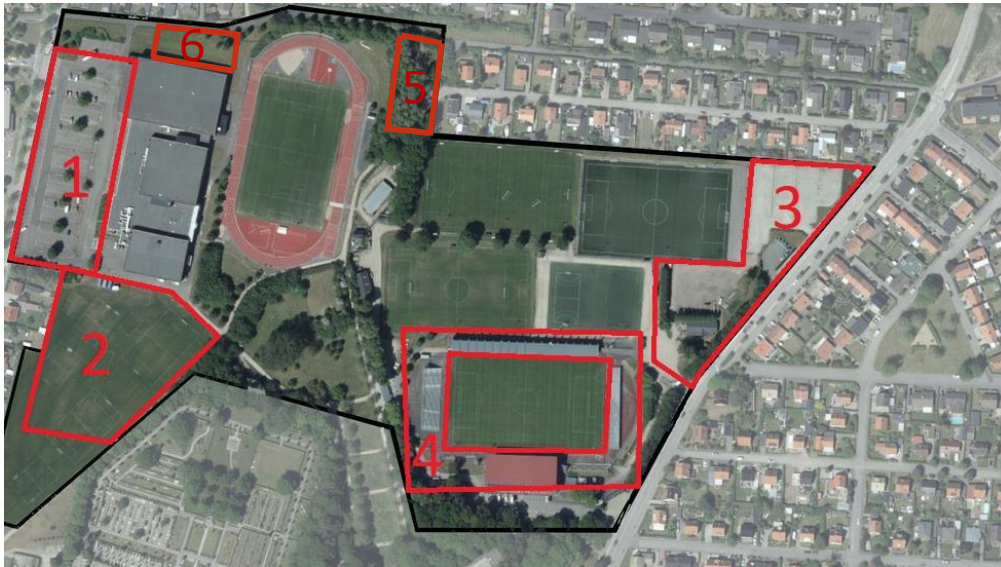
Ramboll Sweden AB har på uppdrag av Trelleborgs kommun utfört geoteknisk undersökning och utredning till underlag för detaljplan för en ny idrottsstad i Trelleborg. Ungefärligt läge för aktuell detaljplan har markerats med svart kontur i Figur 1. Undersökningar har utförts inom de rödmarkerade delområdena (1–6).

Figur 1. Översikt aktuellt område.
